# News Release

独立行政法人製品評価技術基盤機構

## ストーブによる住宅火災が毎年発生しています

～石油ストーブは給油時に、電気ストーブはつけっぱなしにご注意ください～

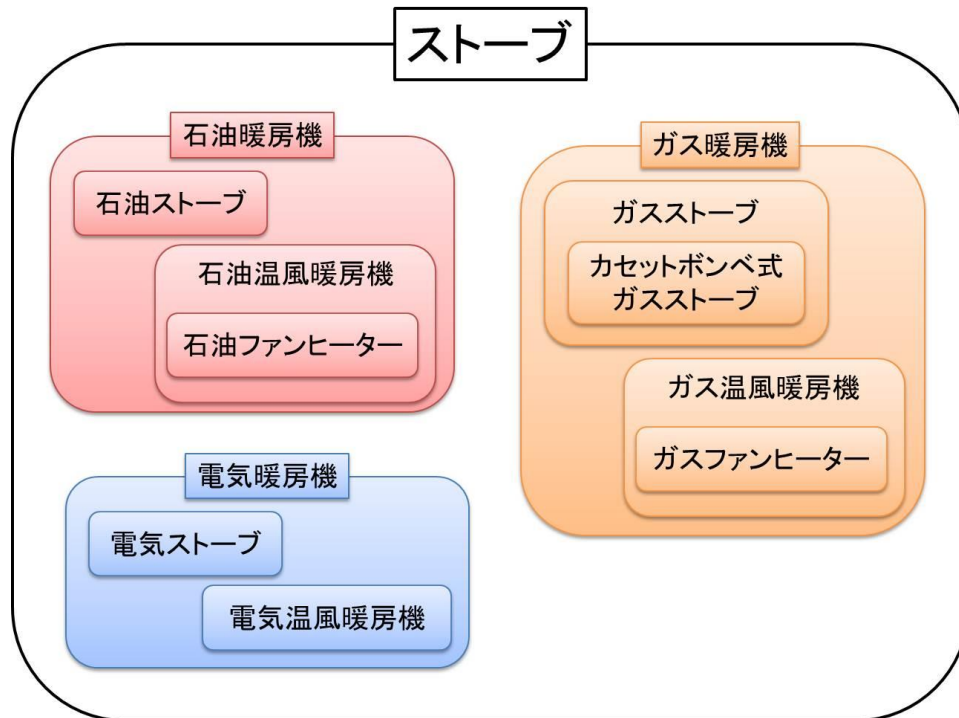
（図）本資料におけるストーブの定義

- (※1) 石油やガス、電気を使うストーブ全てを対象とする。また温風暖房機も併せて対象とし、開放型のファンヒーターや強制給排気方式（FF式）の温風暖房機を含む。（下図参照）

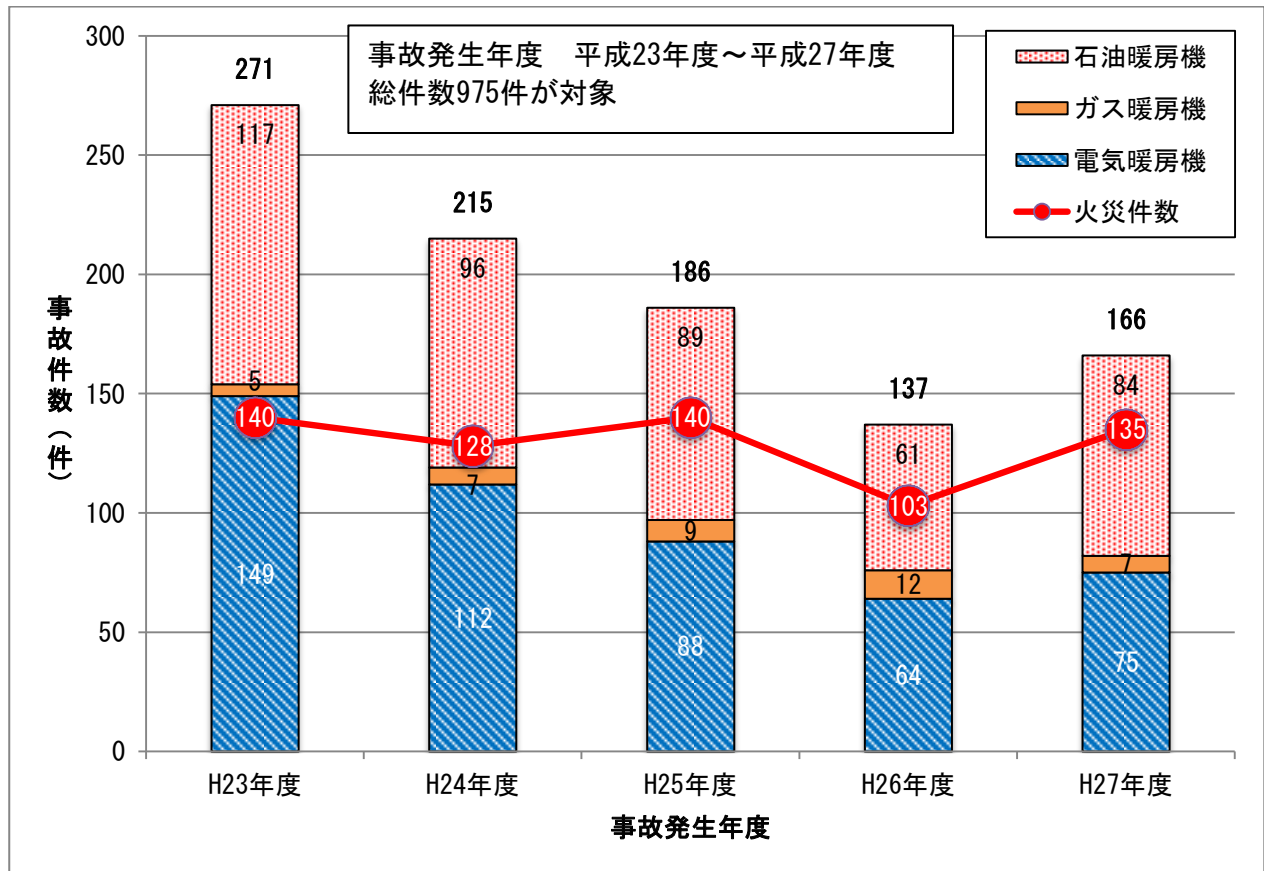
図 1 製品の種類別 年度別 事故件数

図 1 に「製品の種類別 年度別 事故件数」を示します。

石油暖房機（石油ストーブや石油温風暖房機）や電気暖房機（電気ストーブや電気温風暖房機）の事故件数は平成 26 年度まで減少傾向にありましたが、平成 27 年度はともに増加しています。また、ガス暖房機（ガスストーブやガス温風暖房機、カセットボンベ式ガスストーブ）の件数は、年間 10 件前後ですが、毎年同程度発生しています。

ストーブによる事故は火災を伴う場合が多く、毎年 100 件以上の火災が発生しています。

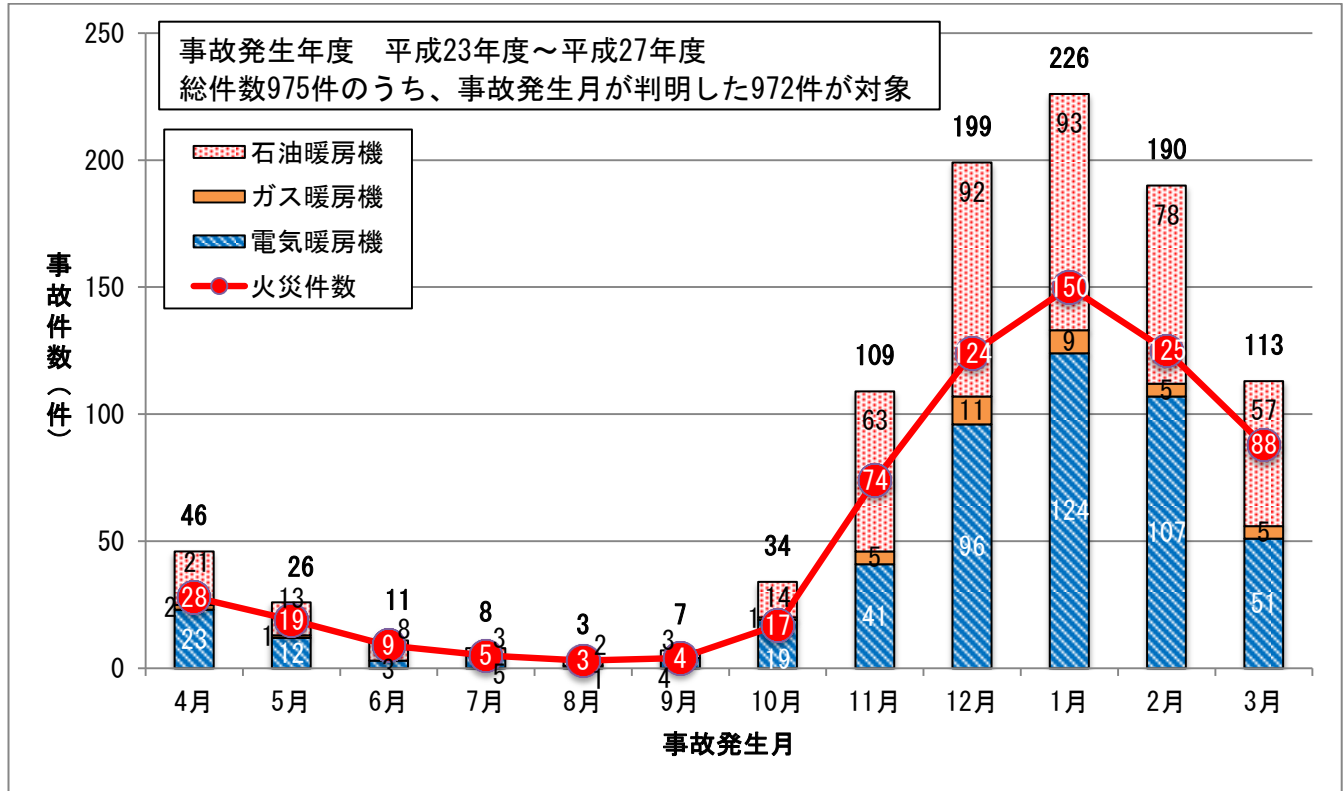
図2 製品の種別別 月別 事故件数

図2に「製品の種別別 月別 事故件数」を示します。

石油・ガス・電気暖房機全てにおいて、11月頃から事故件数が増加し、1月頃に最も多くなっています。また、火災件数も同様の傾向を示しています。

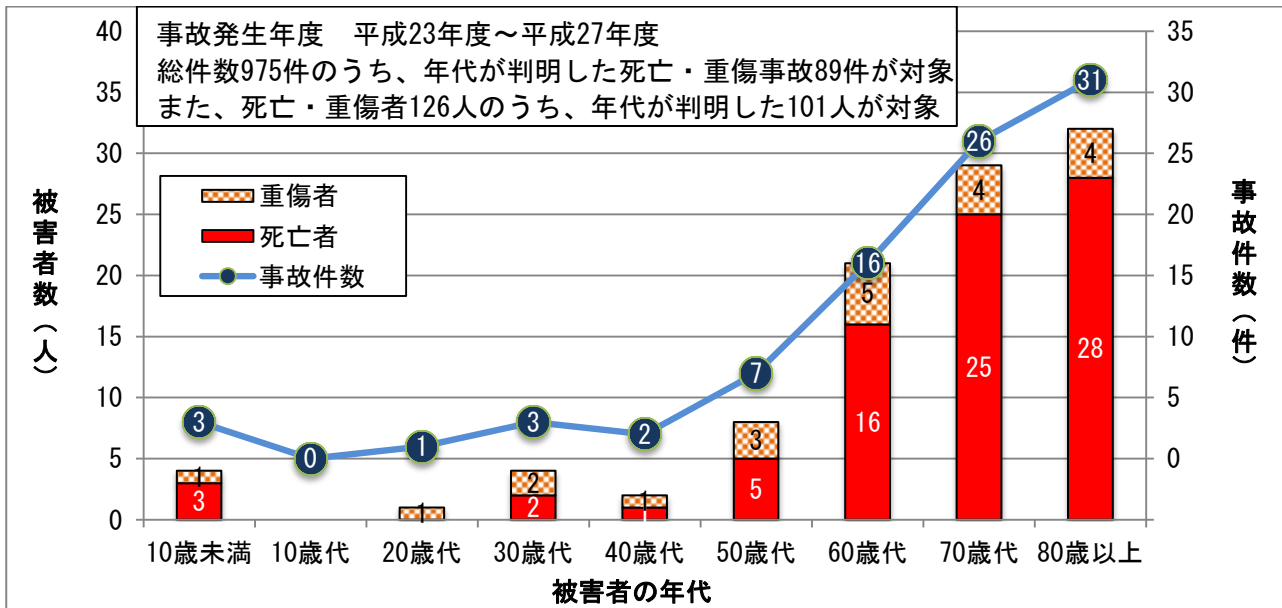
図3 年代別 死亡・重傷者数

図3に「年代別 死亡・重傷者数」を示します。

60歳代以上の高齢者において、死亡・重傷事故件数が大幅に増加するとともに、年代が上がるにつれ、死亡者数が増加しています。死亡事故は85件発生しており、そのうち60歳代以上の高齢者の事故が約7割(61件)を占め、死亡者数は60歳代16人、70歳代23人、80歳以上28人となっています。また、子どもが巻き込まれ死亡する事故も発生しており、注意が必要です。

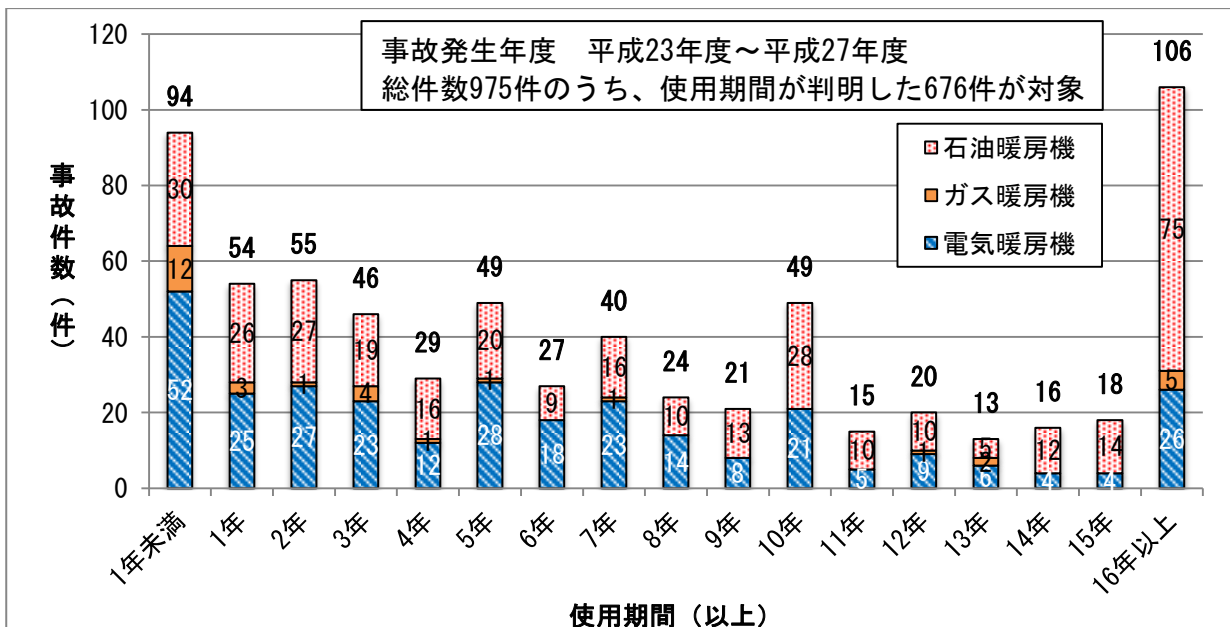
図4 製品の種類別 使用期間別 事故件数

図4に「製品の種類別 使用期間別 事故件数」を示します。

石油暖房機は使用期間に関係なく、年間10件から30件程度の事故が発生しており。電気暖房機は、使用期間1年未満の事故が多く発生しているものの、それ以降は使用期間に関係なく事故が発生しています。

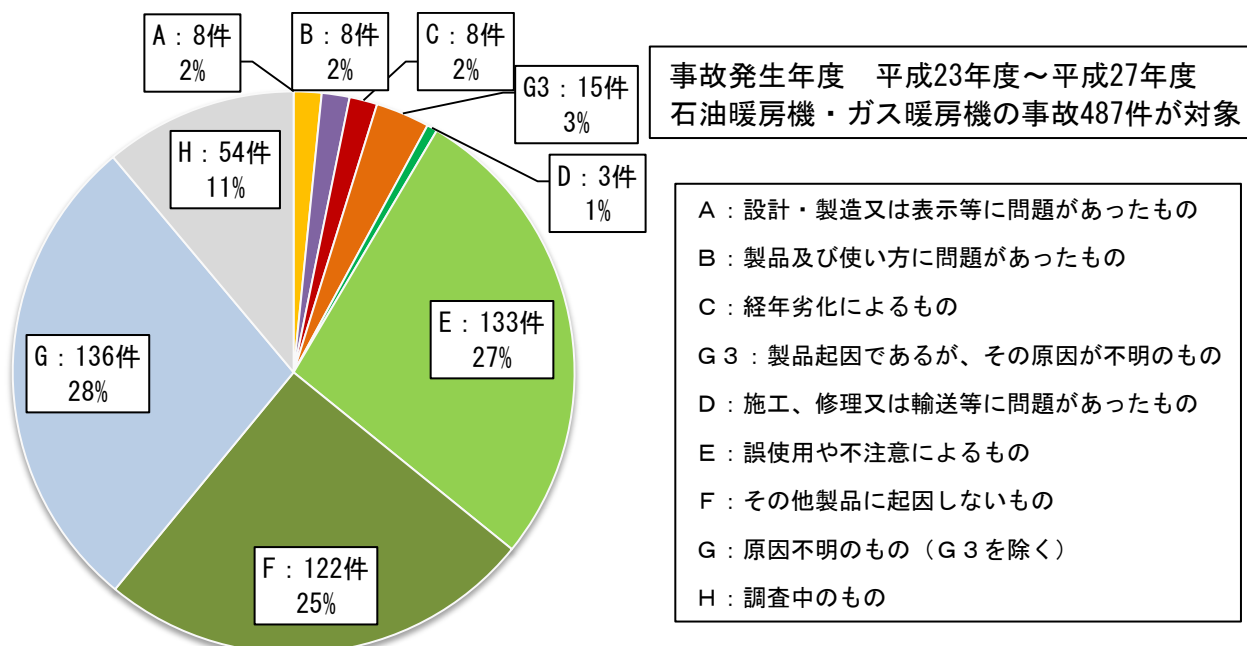
図 5-1 石油暖房機・ガス暖房機の事故原因区分別 事故件数

図 5-1 に「石油暖房機・ガス暖房機の事故原因区分別 事故件数」及び表 2-1 に「石油暖房機・ガス暖房機の事故原因区分別 被害状況」を示します。

- 製品に起因する事故（事故原因区分 A、B、C、G3） 39 件（8%）
- 製品に起因しない事故（事故原因区分 D、E、F） 258 件（53%）
- 原因不明のもの（事故原因区分 G3 を除く G） 136 件（28%）
- 調査中のもの（事故原因区分 H） 54 件（11%）

石油暖房機やガス暖房機の事故では、「E：誤使用や不注意によるもの」が 133 件（27%）、「F：その他製品に起因しないもの」が 122 件（25%）と、「製品に起因しない事故」が全体の中で大きな割合を占めています。

- カートリッジタンクのふたを十分にしめていなかったなどで、灯油が漏れて発火した火災が 37 件（6 人死亡、4 人重傷）
  - ガソリンを誤給油したために異常燃焼した火災が 21 件（3 人死亡、3 人重傷）
- といったものがあり、ガス暖房機では、
- ガス接続具（P. 14 参照）の接続が不十分だった、専用接続器具を使用しなかった等で、ガス接続口からガスが漏れて引火した火災が 5 件（1 人重傷）
- といったものがあります。

「G：原因不明のもの」が 136 件（28%）と多いのは、石油暖房機やガス暖房機では大きな火災を伴う事故が多く、製品の焼損が著しく原因の特定が困難なためです。

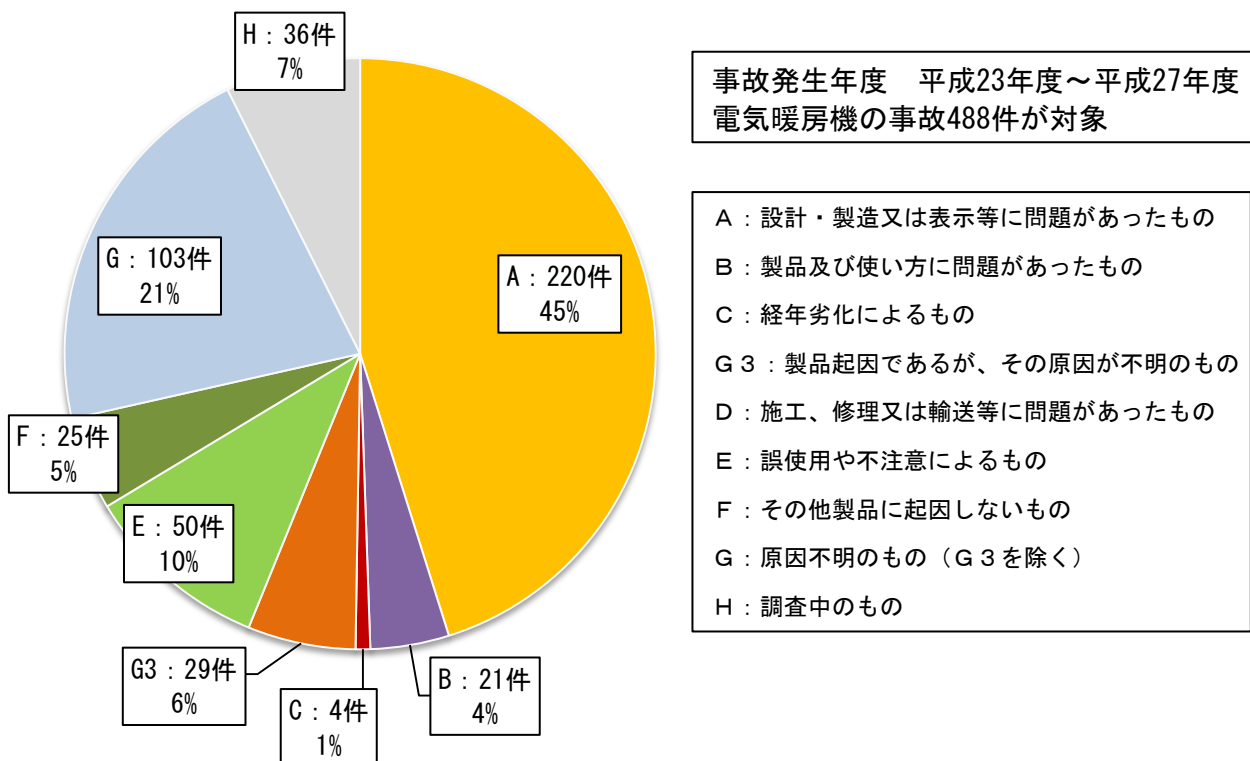
図 5-2 電気暖房機の事故原因区分別 事故件数

図 5-2 に「電気暖房機の事故原因区分別 事故件数」及び表 2-2 に「電気暖房機の事故原因区分別 被害状況」を示します。

- 製品に起因する事故（事故原因区分 A、B、C、G3） 274 件（56%）
- 製品に起因しない事故（事故原因区分 D、E、F） 75 件（15%）
- 原因不明のもの（事故原因区分 G3 を除く G） 103 件（21%）
- 調査中のもの（事故原因区分 H） 36 件（7%）

電気暖房機の事故では、「A:設計・製造又は表示等に問題があったもの」が最も多く 220 件（45%）あります。また、「E:誤使用や不注意によるもの」や「F:その他製品に起因しないもの」では、死亡事故が多く発生しています。

- 可燃物が高温部に接触したり放射熱で過熱されたりしたことで発火した火災が 34 件（6 人死亡）

となっています。就寝時に使用して布団が接触したり、電気ストーブの上で干していた洗濯物が落ちて接触したりして事故に至っているため、注意が必要です

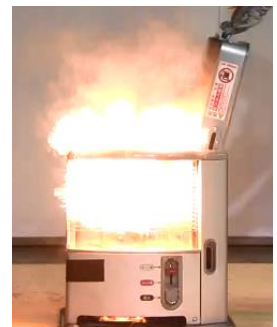
「カートリッジタンクのふたのしめ方が不十分だったなどで、灯油が漏れて発火した火災」37 件のうち、「消火せずに」（燃焼が継続した状態で）給油作業を行って事故に至ったものが 23 件発生しています。

また、ストーブ等が消火状態でも、再点火した際に、こぼれた灯油に引火した事故が 6 件、消火直後の高温状態の燃焼部に灯油がこぼれて発火した事故が 8 件発生しています。

平成 21 年 4 月に給油時自動消火装置の搭載が義務化（9 か月の猶予期間あり）され、それ以降に生産された製品は消火し忘れてもカートリッジタンクを外すと自動で消火するようになりました。しかし、給油時自動消火装置の作動直後は燃焼筒の温度が高温になっており、灯油がかかると発火する危険がありますので、カートリッジタンクへ給油後は必ず、ふたがしまっていること、周囲に灯油が漏れていないことを確認してください。

（写真）カートリッジタンクのふたが外れて灯油が高温部にかかり発火

○給油する際は必ず消火し、給油後はカートリッジタンクのふたを確実にしめ、灯油がタンクから漏れていないことを確認してから暖房機にセットする。

灯油がストーブにこぼれた場合は、灯油が機器内部に浸入しているおそれがありますので、再点火を行わずに使用を中止して販売店や製造事業者に相談してください。

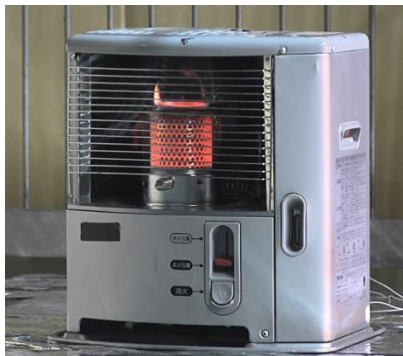
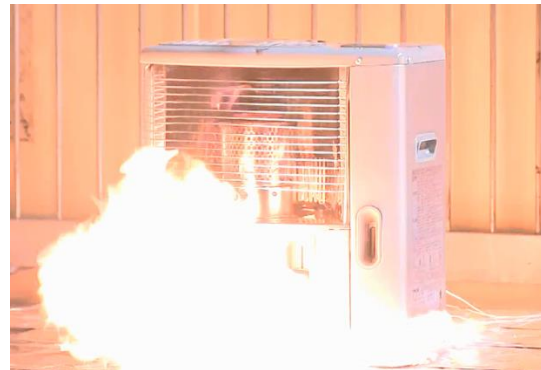
ガソリンは灯油に比べて爆発的に燃焼するため、絶対にガソリンや混合油を給油しないでください。少量の混入であっても火災が生じるおそれがあります。

灯油とガソリンや混合油を同形の容器や同じ場所に保管していたため、誤ってカートリッジタンクにガソリンを給油し事故に至っています。ガソリンや混合油は消防法に適合した金属製のガソリン携行缶に保管してください。

(写真) ガソリンを給油して爆発的に燃え上がる様子 (イメージ)

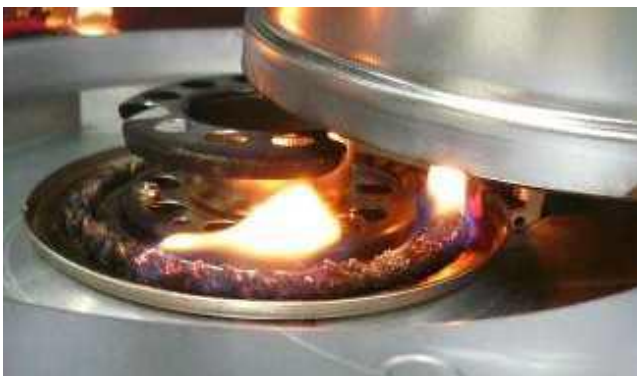
変質した灯油を使用すると、石油ストーブの芯にタールが溜まり、消火時に芯が下がらず火が消えない、異常燃焼や不完全燃焼といった現象が発生するおそれがあります。従来は、灯油の変質の程度は、色やにおいによって判別可能とされていましたが、最近の研究では、外観に変化がみられない場合であっても劣化している場合があることが分かったため、注意が必要です。

(写真) 芯が下がらず、消火不良となった芯式石油ストーブ

灯油は、酸素、紫外線、温度及び時間の影響で変質します。昨シーズンから持ち越した灯油は使用しないでください。また、灯油は冷暗所に色つきポリタンクで保管し、誤って直射日光のあたる場所、高温になる場所で保管された灯油は使用しないでください。

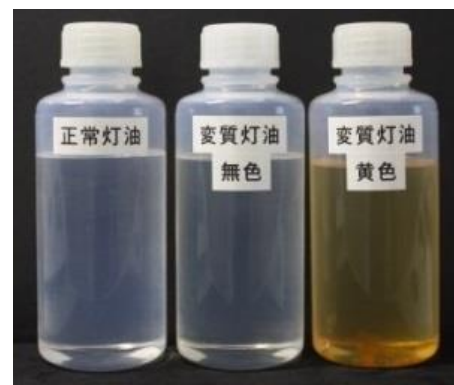
(写真) 左から新品の灯油、色の変化がない変質した灯油、変色した灯油

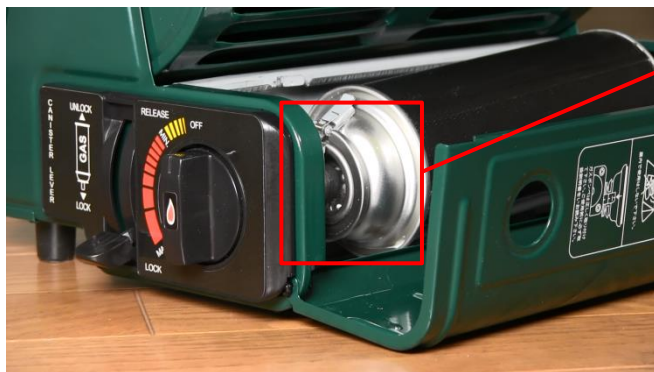
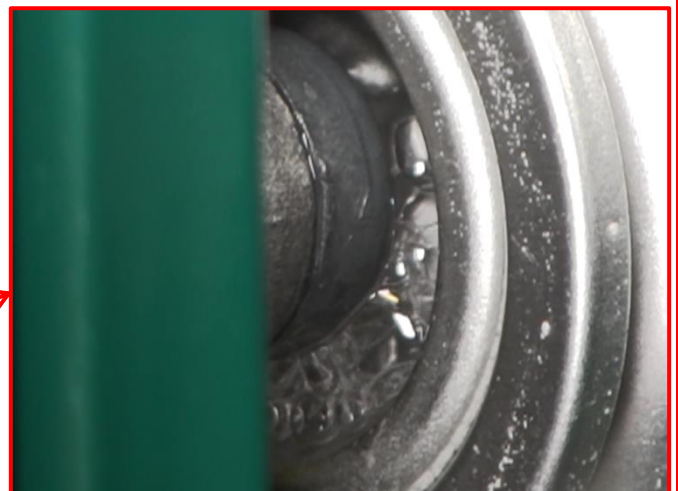
カセットボンベ式ガスストーブにボンベを装着した際に、ガス臭がした場合やガス漏れの音（シューという音）が聞こえた場合は使用を中止して、ボンベの切り込み部がストーブのボンベ受けガイドにきちんとはまっているか確認し、しばらく時間をおいてから使用してください。

（写真）カセットボンベ式ガスストーブとボンベの隙間からガスが漏れている様子（イメージ）

○ガス臭がしたり、ガス漏れの音が聞こえたりした場合は使用を中止して、ガス供給元（カセットボンベやガス栓）とガス暖房機が正しく接続されているか確認する。

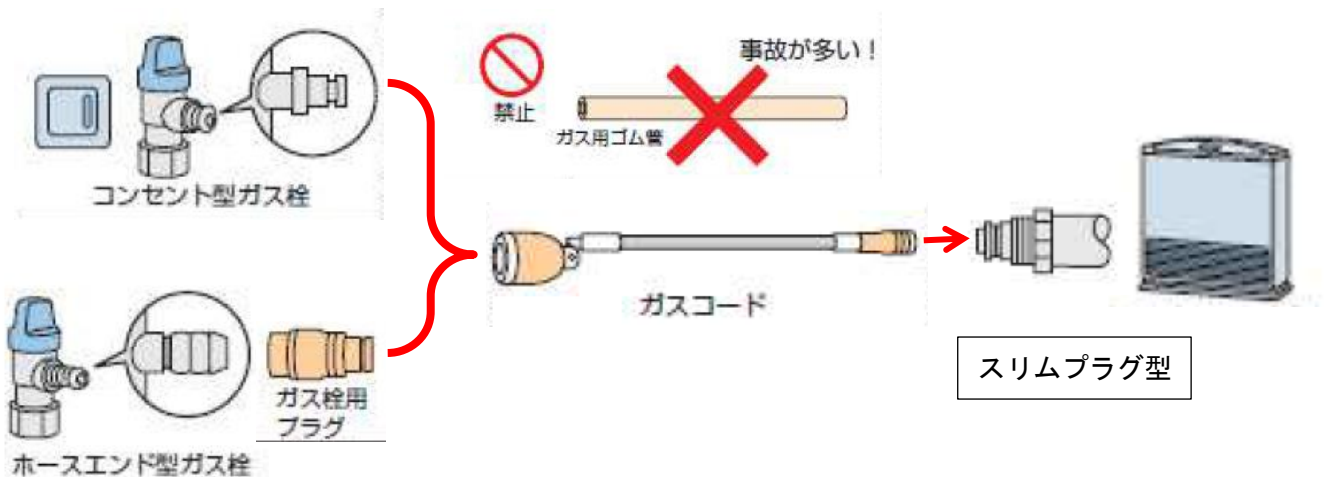
(図) 自在型ソケット

- ガス接続具は、「ガス用ゴム管」ではなく、必ず「ガスコード」を使用してください。ガス用ゴム管は「ホースエンド型」の接続口にしか接続できず、ガス暖房機の接続口は「スリムプラグ型」になっており、ガス用ゴム管は接続できません。誤ってガス用ゴム管を使用して、接続部からガスが漏れ事故に至っていますので、注意が必要です。

- ガス栓の周囲に障害物があるときは、接続部やガスコードに無理な力がかからないよう、右図のようなソケット部が自在型のガスコードを使用してください。ガスコードに無理な力がかかると、破損してガス漏れの原因になります。

- ガスコードは適切な長さのものを使用してください。長すぎると機器の高温部に接触したり、配線時に無理な力がかかったりして破損し、ガス漏れの原因になります。

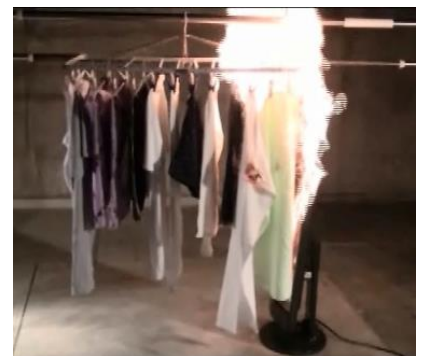
電気ストーブや石油ストーブの上で衣類を乾燥させると、乾燥によって軽くなった衣類が上昇気流で煽られることで落下し高温部に接触して、火災の危険があります。またストーブ前方に干しても、放射熱によって過熱されたり、空気の対流によって衣類が高温部に接触したりすることがあります。冬場に、室内の加湿目的と合わせて衣類を乾燥させる方もいるようですが、危険です。

電気ストーブ等の周囲に布団や衣類などを置いたり、カーテンの近くに電気ストーブ等を置くと、放射熱による過熱や高温部への接触によって、火災が発生するおそれがあります。

（写真）電気ストーブに衣類が接触して発火する様子（イメージ）

##### ○ストーブで衣類を乾かしたり、周囲に可燃物を置いたりしない。

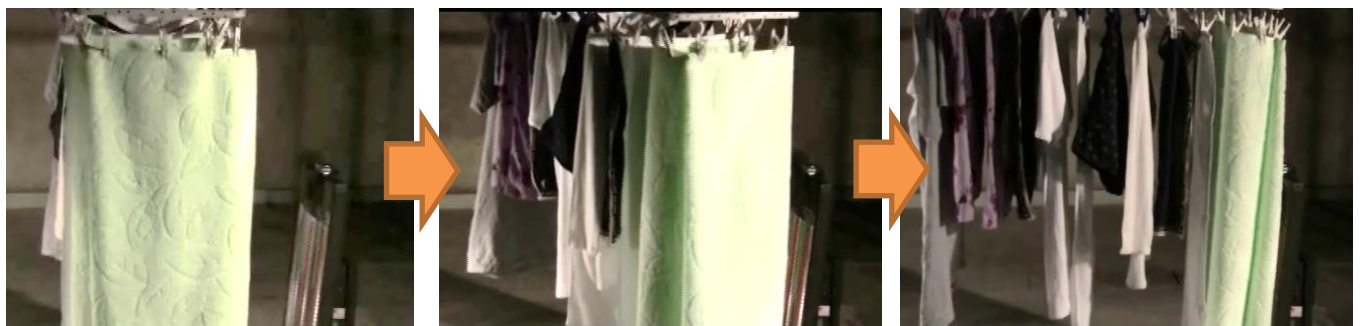
たとえ離して置いたとしても…

空気の対流によって衣類が動き接触するおそれがあります

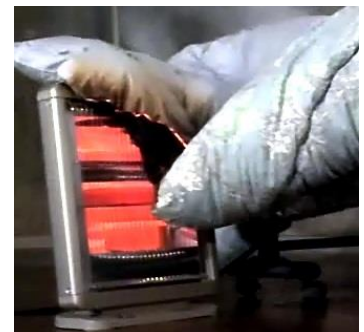
つけたまま就寝することは危険です。寝具が高温部に触れる等によって着火するおそれがある上、発見が遅れ、大きな火災となるおそれもあります。

（写真）電気ストーブに布団が接触して過熱される様子

##### ○就寝時には使用しない。
